Nach dem Hochwasser – Untersuchung von Heizölschäden in der Bausubstanz

Der Autor
Dr. Stefan Tewinkel
Institut für Schaden-
verhütung und
Schadenforschung
München

Anfang Juni 2013 kam es in der Region Deggendorf sowie in anderen Gegenden Deutschlands zu einem Hochwasserereignis, bei dem zahlreiche Häuser in Mitleidenschaft gezogen wurden. Neben den ohnehin ausgeprägten Schäden durch das in die Häuser eingedrungene Wasser kam es in vielen Gebäuden zu einer weiteren, vorher in dem Maße nicht diskutierten Problematik, dem Austritt von Heizöl.

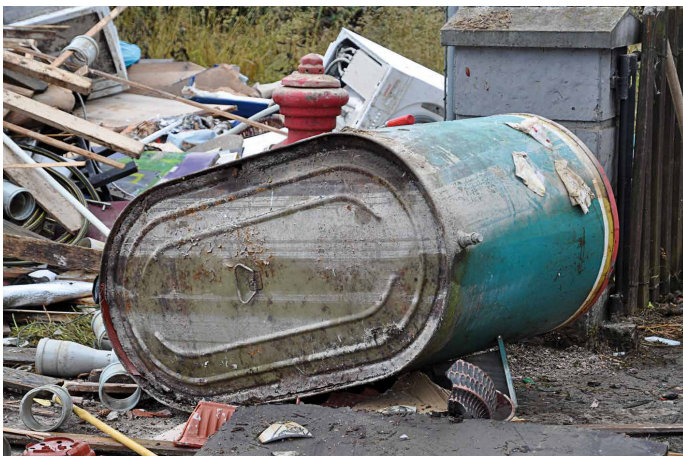
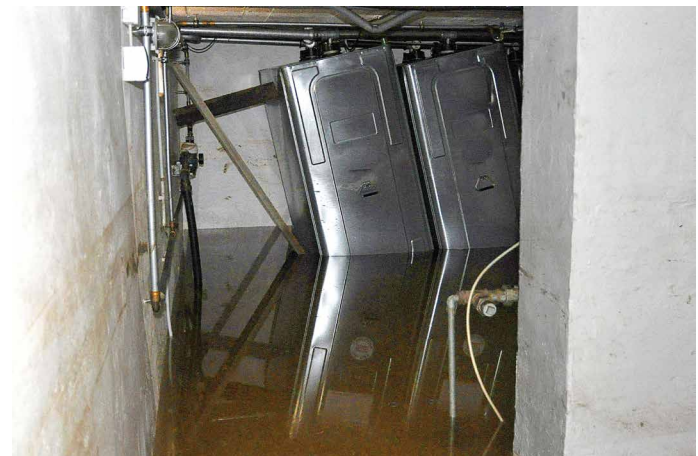
Entgegen den gesetzlichen Forderungen waren viele Heizöltanks nicht ausreichend gesichert. So entwich Heizöl aus aufschwimmenden und kippenden Tanks, oder es drang Wasser in die Tanks ein und drückte das leichtere Heizöl heraus (Abb. 1).

Abb. 1a + 1b: Durch eingedrungenes Wasser aufgeschwemmte Heizöltanks

Es ist übrigens zu hoffen, dass in Zukunft in den von uns untersuchten Gebieten bei Hochwasser sehr viel weniger Heizölschäden zu verzeichnen sind. Die meisten Geschädigten sind nach dem Hochwasser auf andere Energieträger umgestiegen. Die verbleibenden Öltanks sollten zumindest zukünftig gemäß den gesetzlichen Vorgaben gesichert werden.

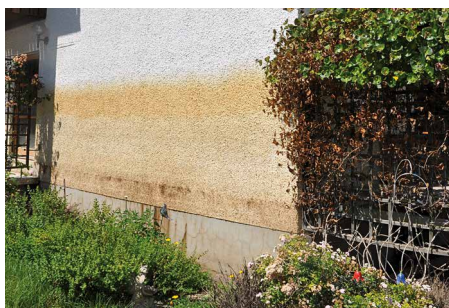
In vielen Fällen ist eine Belastung mit Heizöl offensichtlich. Auf hellem Putz zeichnen sich oft deutlich braune Verfärbungen mit typischem Heizölgeruch ab.

Abb. 2: Durch Heizöl verfärbter Wandputz

Auf Ziegelmauerwerk sind auch nach Durchführung von Trocknungsmaßnahmen dunkle Flecken erkennbar. Ebenso können Betonoberflächen bei hohen Heizölbelastungen eine deutlich dunklere Färbung annehmen. Derartige Verfärbungen können für erste Einschätzungen genutzt werden (Abb. 2 und 3).

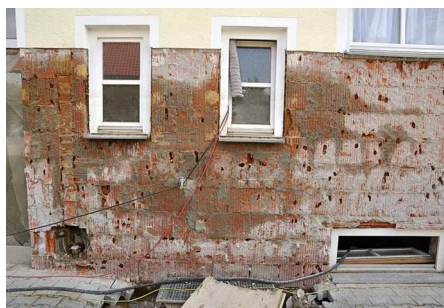
Abb. 3: Heizöl-Verfärbungen auf dem Ziegelmauerwerk

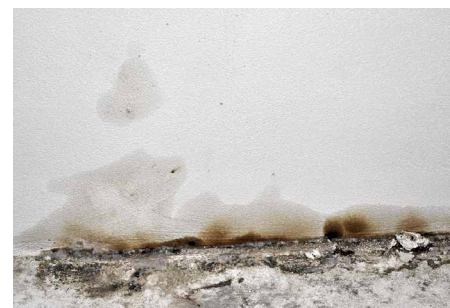
Abb. 4: Bitumenbahnen

Weitere sichtbare Hinweise sind Schäden an organischen Baustoffen, die im Gegensatz zur mineralischen Bausubstanz in Wechselwirkung mit Heizöl treten können. So werden Kunststoffe bei hohen Heizölkonzentrationen angelöst. Besonders eindrucksvoll ist dies bei geschäumtem Polystyrol (»Styropor®«), das sich hierbei weitgehend auflöst. Bei dem Zusammentreffen von Heizöl mit bituminösen Materialien, wie etwa Bitumenbahnen als Horizontalabdichtung, entstehen durch Kapillartransport braunschwänzliche Verfärbungen in der Bausubstanz (Abb. 4).

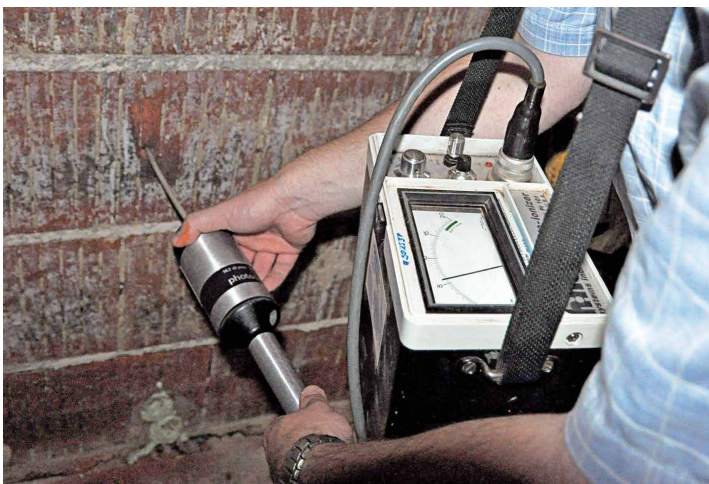
Erste orientierende und qualitative Untersuchungen hat das IFS mit einem Photoionisationsdetektor (PID) durchgeführt. Hierbei handelt es sich um eine halbquantitative Untersuchungsmethode, die direkt vor Ort durchgeführt werden kann. Das Funktionsprinzip eines PID beruht auf der Ionisierung von in der Luft vorliegenden organischen Substanzen durch eine UV-Quelle. Heizöl, das ein Gemisch aus ionisierbaren, organischen Substanzen (im Wesentlichen Kohlenwasserstoffe) ist, lässt sich gut mithilfe eines PID nachweisen (Abb. 5).

Abb. 5: Untersuchung mit dem Photoionisationsdetektor PID

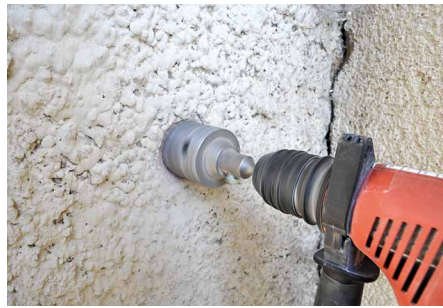
Aus dem Mauerwerk werden im Allgemeinen Kernbohrproben entnommen. Mit entsprechendem Aufwand können Kernbohrproben auch aus Beton entnommen werden. Das IFS entnimmt Proben aus einer Betonmatrix jedoch meist als Bohrmehl, vergleichbar mit der Beprobung zur Untersuchung der Chloridbelastung in Beton. Alternativ wurden auch Proben mit einem Meißel entnommen. Hierdurch ist jedoch kein belastbares Tiefenprofil zu erzielen (Abb. 6 und 7).

Abb. 6 a + b: Kernbohrungen in Mauerwerk

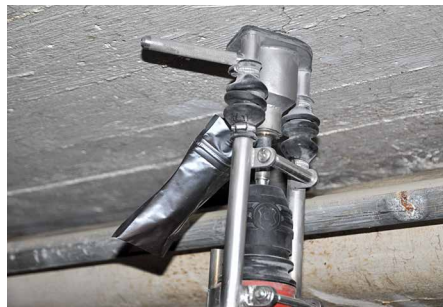
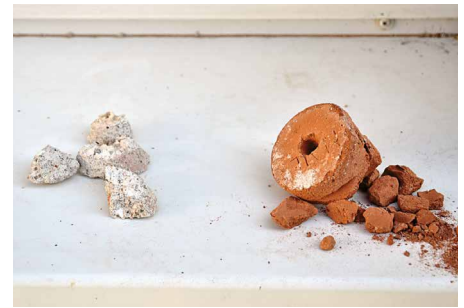
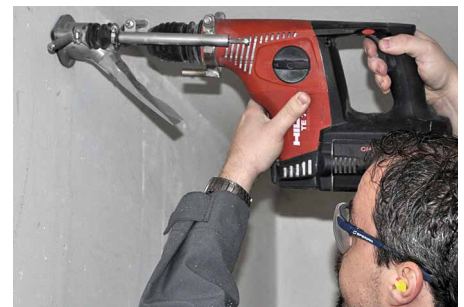
Abb. 7 a + b: Beprobung von Beton

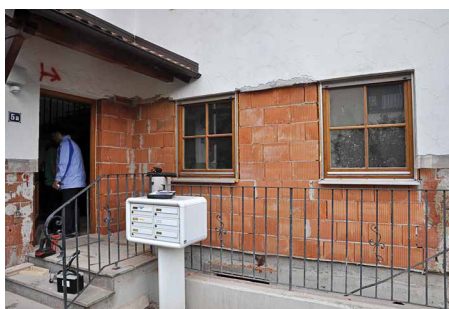
Abb. 8: Mauerwerksaustausch

Bei nur oberflächlichen Kontaminationen (z. B. nur Putz) ist auch nur ein oberflächlicher Abtrag erforderlich. Stark belastetes Mauerwerk wird im Allgemeinen abschnittsweise bzw. streifenweise ersetzt. Bei Stahlbetonbauteilen liegt oft nur eine geringe Eindringtiefe vor, dementsprechend genügt, sofern dies die Statik erlaubt, häufig ein nur oberflächlicher Abtrag der Betonsubstanz (Abb. 8).

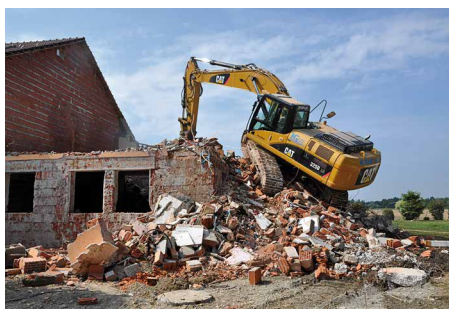
Abb. 9: Abriss

Insgesamt ist ein Bauteilaustausch gegenüber allen anderen Verfahren zu favorisieren. Hier sollte jedoch unbedingt ein Statiker bzw. ein Bausachverständiger mit Erfahrung bei der Kostenabschätzung und Durchführung derartiger Maßnahmen beteiligt sein. Nur so kann objektiv beurteilt werden, ob statt eines umfangreichen Bauteilaustausches ein kompletter Rückbau (Abriss) vertretbar ist (Abb. 9).

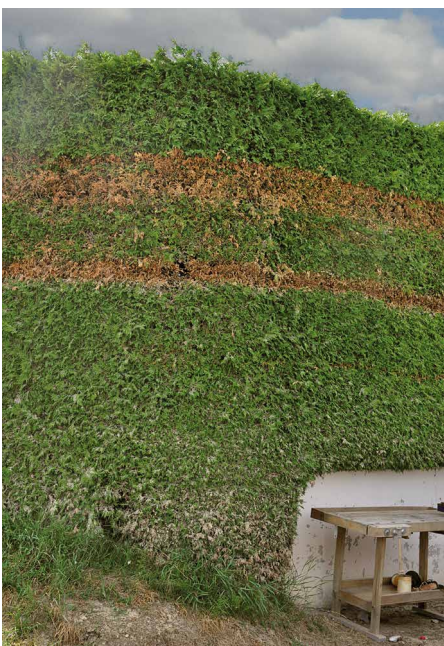
Unmittelbar nach dem Abfließen des Hochwassers zeigten sich an Böden und Pflanzen teilweise ausgeprägte Schadensbilder, die auf die Einwirkung des Heizöls zurückzuführen sind. An Büschen und Hecken waren die Wasserstandslinien noch lange erkennbar (Abb. 10).

Abb. 10: Pflanzenschäden
