Dachreiter im Fokus – wenn Hagel nicht der vermeintliche Übeltäter ist!

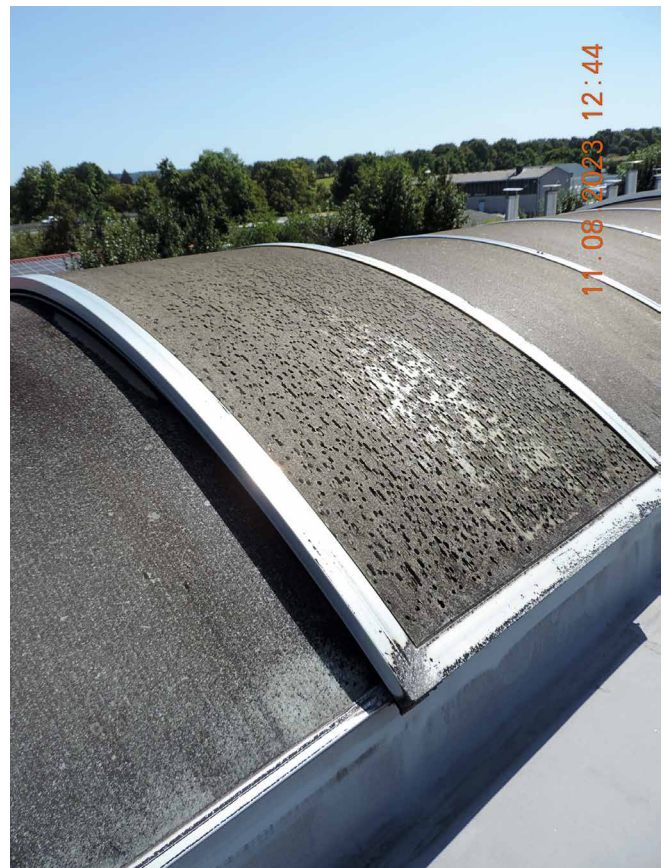
Während dieser Dachbegehung fiel eine bemerkenswerte Anomalie auf: Die **vermeintlichen Schäden** schienen sich nicht **gleichmäßig über die im Tonnendach** eingespannten Stegkammerplatten zu verteilen. Stattdessen zeigten sich signifikante Unterschiede in Qualität und Quantität, wobei die **meisten Schäden auf der südwestlich ausgerichteten Dachfläche** konzentriert waren. Diese Beobachtung weckte das Interesse, eine genauere Untersuchung durchzuführen und die Schadensbilder einer detaillierten Analyse zu unterziehen. Die festgestellten Lochmuster

Abb. 1: Beschädigte Stegkammerplatten des Objekts (Bild: © ILS-Bau-Consulting)

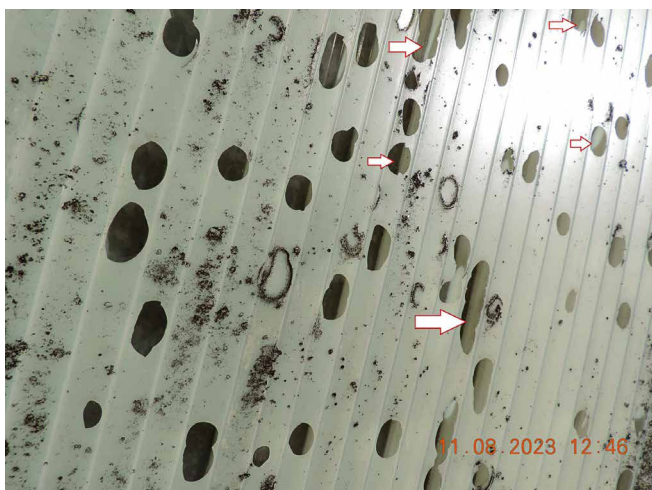
Abb. 2: Detailansicht der Stegkammerbeschädigungen (© ILS-Bau-Consulting)

Die akribische Inaugenscheinnahme des Schadensbildes offenbarte eine bemerkenswerte und unerwartete Facette. Die Schäden manifestierten sich in Form von ovalen bis sichelartigen Ausbrüchen, die sich ausschließlich auf der Oberfläche der Polycarbonatstegkammerplatten zeigten. Was diese Schäden noch interessanter gestaltete, war die Tatsache, dass sie sich eher von **innen nach außen erstreckten**, im Gegensatz zu den üblichen Hagelschäden, bei denen die mechanischen Einwirkungen von außen nach innen auf die Platte gerichtet sind. **Weder die Stege noch die raumseitige Plattenoberfläche waren von Beschädigungen betroffen**. Diese Ausbrüche beschränkten sich vielmehr auf die Kammeroberfläche zwischen den Stegen der Stegkammerplatten.

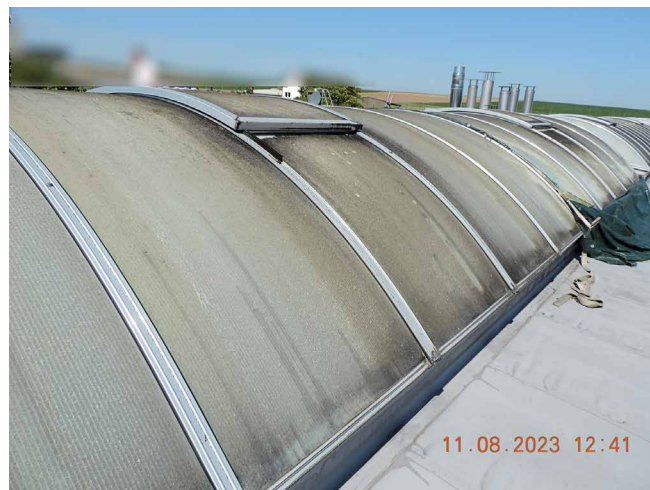
Abb. 3: Unbeschädigte Nordostansicht der Dachreiter (© ILS-Bau-Consulting)

Eine besondere Entdeckung war die Beziehung zwischen der Schadensqualität und -quantität sowie der Sonneneinstrahlung. Auf den **sonnenabgewandten Flächen, die weniger intensiver Sonnenbestrahlung ausgesetzt waren**, zeigten sich die Schäden in geringerer Anzahl und in geringerer Qualität. In einigen Fällen waren die Platten auf der südwestlichen Seite neben vollständig zerstörten Platten nahezu unversehrt. Diese Beobachtung galt **insbesondere für die neueren oder jüngeren Platten**.

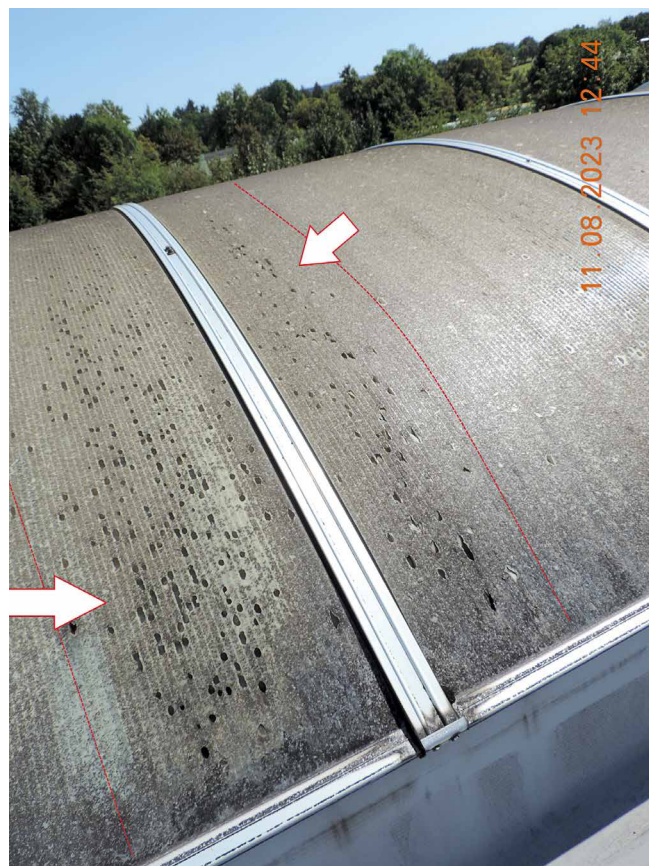
Abb. 4: Erhöhtes Schadensbild an den Fixierungsbereichen (© ILS-Bau-Consulting)

Die gründliche Analyse der Schadensursachen legt also nahe, dass der **Verlust von Weichmachern** im Kunststoff eine entscheidende Rolle bei der **Entstehung dieser Schäden** spielt. Dieser Weichmacherverlust führt dazu, dass das Material seine **ursprüngliche Elastizität verliert und stattdessen brüchig wird und versprödet**. Ein weiterer einflussreicher Faktor sind die auftretenden **Spannungsverhältnisse aufgrund der Bogenform** der Stegkammerplatten und der **Druckbelastungen durch die angespressten Randfixierungen**. Diese **Spannungen** wirken auf das **Stegkammermaterial** ein und tragen zur Verschärfung des **Brüchigkeitsproblems** bei. Dies wird durch das erhöhte Schadensbild an den Fixierungen bestätigt.

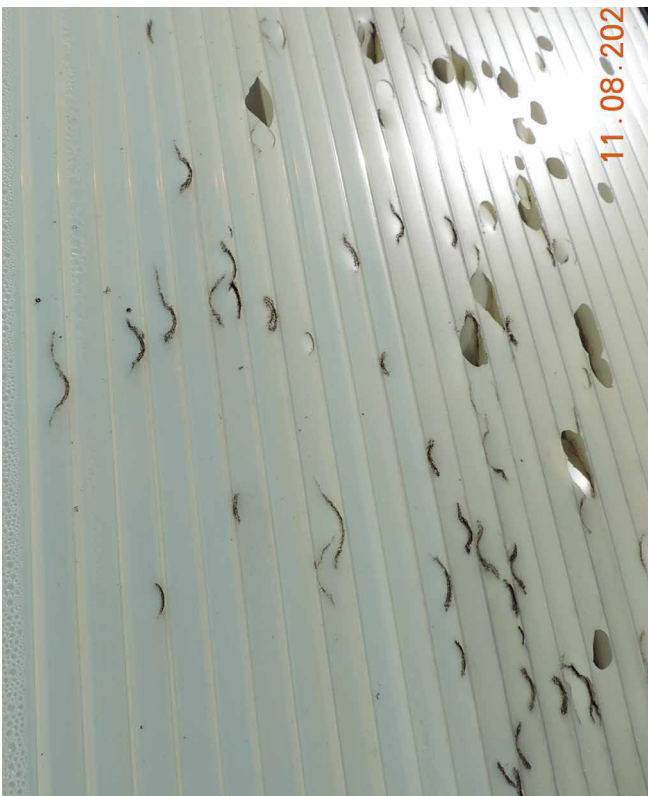
Weiterhin ist zu beachten, dass die Deckschichten der Polycarbonatstegplatten im Wesentlichen dünne Kunststoff-Folien sind. Die **Alterung plastischer Kunststoff-Bahnen und Folien äußert sich in Verhärtung und Gefügeschrumpfung**. Bei **randfixierten Folien treten oft typische Sichelbrüche auf, wie sie auf den Abb. 6 + 7 einer gealterten Kunststoffdichtbahn zu sehen sind**. Exakt solche Sichelbrüche zeigen sich auch auf den hier untersuchten Stegplatten, was auf ähnliche Alterungsprozesse hindeutet.

Abb. 5: Sichelartige Ausbrüche zwischen den Stegen (© ILS-Bau-Consulting)

Die Ursache für die beobachteten Schäden liegt im **Verlust von Weichmachern im Kunststoff, der zu Versprödung und Brüchigkeit führt.** Die Spannungsverhältnisse aufgrund der Bogenform der Stegkammerplatten und der Druckbelastungen durch Randfixierungen verstärken dieses Problem, das anhand der mikrobiellen Ablösungen um die vorliegenden Löcher bestätigt wird.

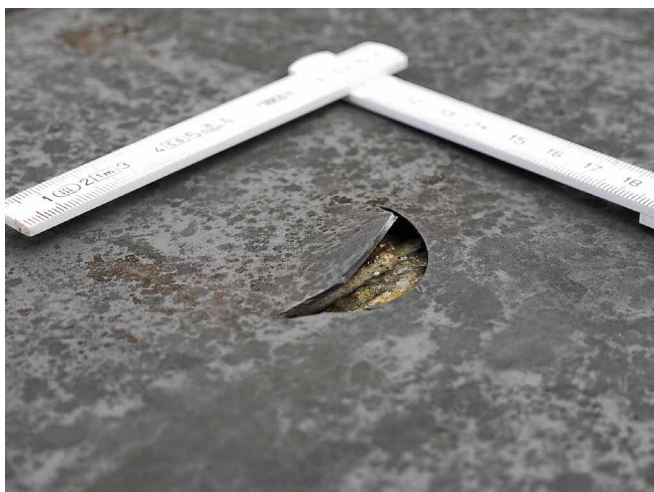
Neben der Erklärung dieser spezifischen Schäden eröffnet sich auch ein Blick auf ähnliche Schadensphänomene, die in Kunststoffbahnabdichtungen des Flachdachbereichs beobachtet werden können, beispielsweise das in der Laienwelt als **»shatterring«**, beziehungsweise in der Fachwelt als **»Glasbruch«** titulierte Schadensphänomen. Dies erweitert den Horizont für zukünftige Forschung und Untersuchungen im Bereich der Abdichtungsbahnen aus Kunststoff und erfordert eine vertiefte Analyse, um das Verständnis für diese komplexen Schadensmechanismen weiter zu vertiefen. Diese Erkenntnisse könnten nicht nur für die Dachdeckerbranche, sondern auch für die gesamte Baugutachtergemeinschaft von großem Interesse sein und neue Hinweise für die Praxis liefern, besonders im Bereich der versicherten oder besser gesagt nicht versicherten Hagelschäden in Abdichtungsbahnen aus Kunststoffen.

Abb. 6: Sichelartige Ausbrüche an Kunststoffbahnen-Abdichtung
(© Dipl.-Ing. W. Holzapfel)

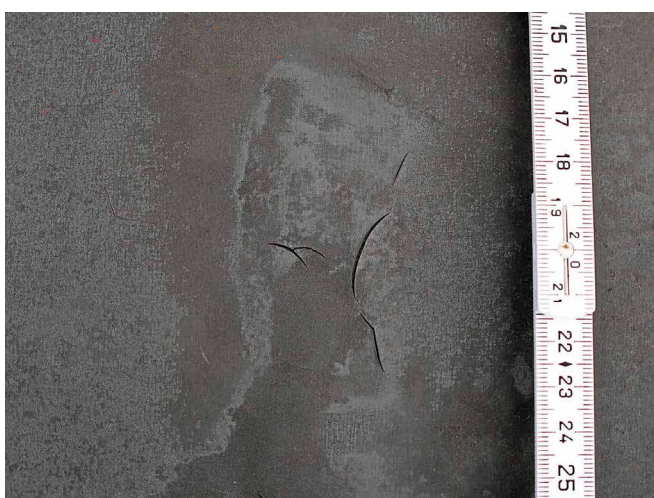
Abb. 7: Sichelartige Ausbrüche an Kunststoffbahnen-Abdichtung
(© Dipl.-Ing. W. Holzapfel)
