Der Streitpunkt: Lochschäden.
Doppelsteg-Lichtplatten

Hagel oder nicht?

Serie Sachverständige: Bei einer Werkhalle war ein 120 m langes Lichtband durch Tausende Löcher perforiert. Der Eigentümer war der Meinung, dass es sich um einen Hagelschaden handeln könne. Etliche Gutachten, Berechnungen und Prüfverfahren erbrachten schlussendlich ein anderes Ergebnis.
Walter Holzapfel

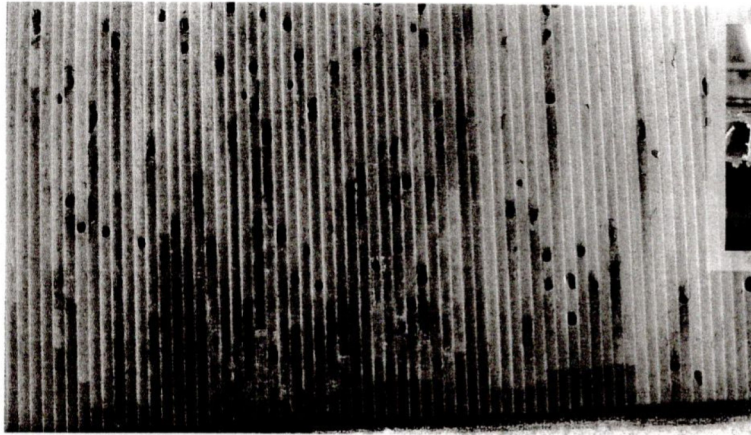
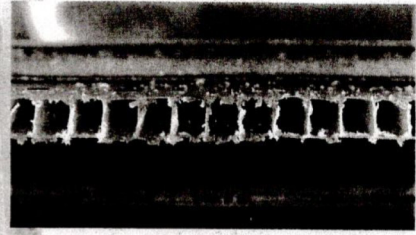
Die Stegabstände der Lichtplatten betragen 8 mm, die Steghöhe 10 mm bei einer Deckschichtdicke von 0,43 mm. Die ovalen Lochungen befanden sich nur in der Oberschale und immer exakt zwischen zwei Stegen, waren also maximal 7 mm breit. An keiner Stelle war ein Steg beschädigt.
Das Foto links lässt das „Lochbild“ gut erkennen.

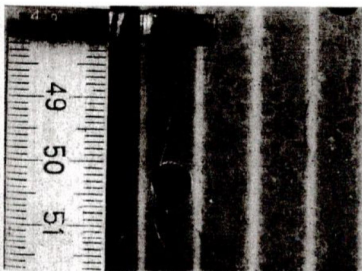
Es folgten Schlagversuche mit Hammer und dem Bohrer einer 4,9-mm-Metallbohrer, der auf die Zelle aufgesetzt wurde. Nach jeweils heftigem Hammerschlag entstanden zwischen den Zellstegen ebenfalls Ovalelöcher, jedoch immer auch Flankenrisse in der Oberschale. Weitere Schlagversuche mit einem 20-mm-Rundkopf-Blechtreibhammer erbrachten grobe Einbrüche mit Flankenrissen, jedoch keine Rund- oder Ovalelöcher.

Durchgeführte Schlagprobe mit Metallrundstab

In keiner der Prüfungen entstanden vergleichbare Löcher wie am örtlichen Objekt. Damit schien ausgeschlossen, dass die Schäden durch Hagelschlag entstanden sein könnten. Der zuständige Prüfenieur verpasste seinem Gutachten aber einen Schlusssatz, der darauf hinwies, dass im Internet vergleichbare Schäden als Hagelschäden bezeichnet wären, und daraufhin der Verdacht bestünde, dass es sich doch um Hagelschlagschäden handeln könnte.
